# Palazzo von Baldu

## ■ Räume Kappa und Lambda

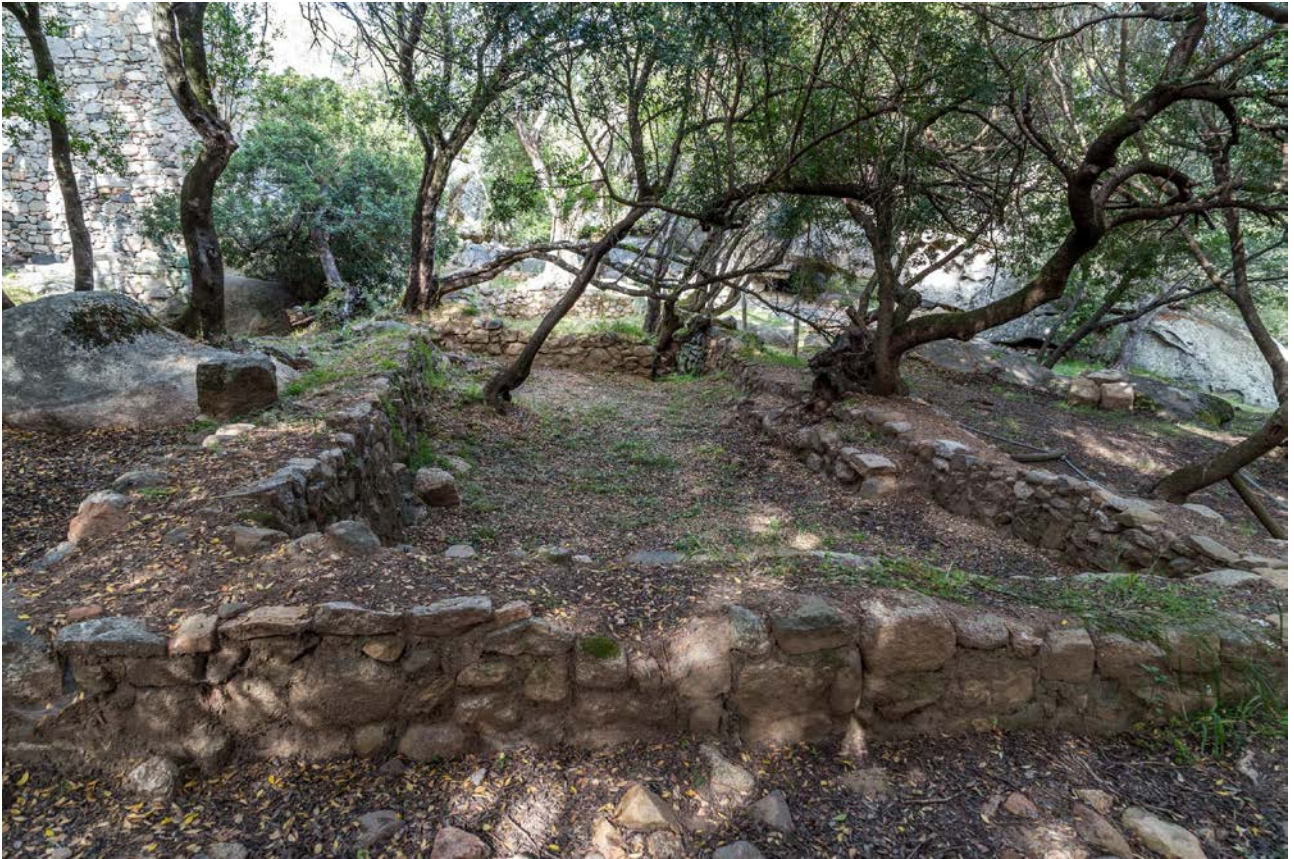
**Abb. 4** - Palazzo di Baldu: Raum κ, gesehen von Westen (Foto von Unicity S.p.A.).

Die scheint, dass die 17 Räume unterschiedlichen Zwecken dienten: Bei Raum kappa wird von einer Nutzung als Wohnraum ausgegangen.
