Chiesa e monastero di San Nicola di Trullas

Patrimonio culturale
SARDEGNA Virtual Archaeology

■ Il pozzo

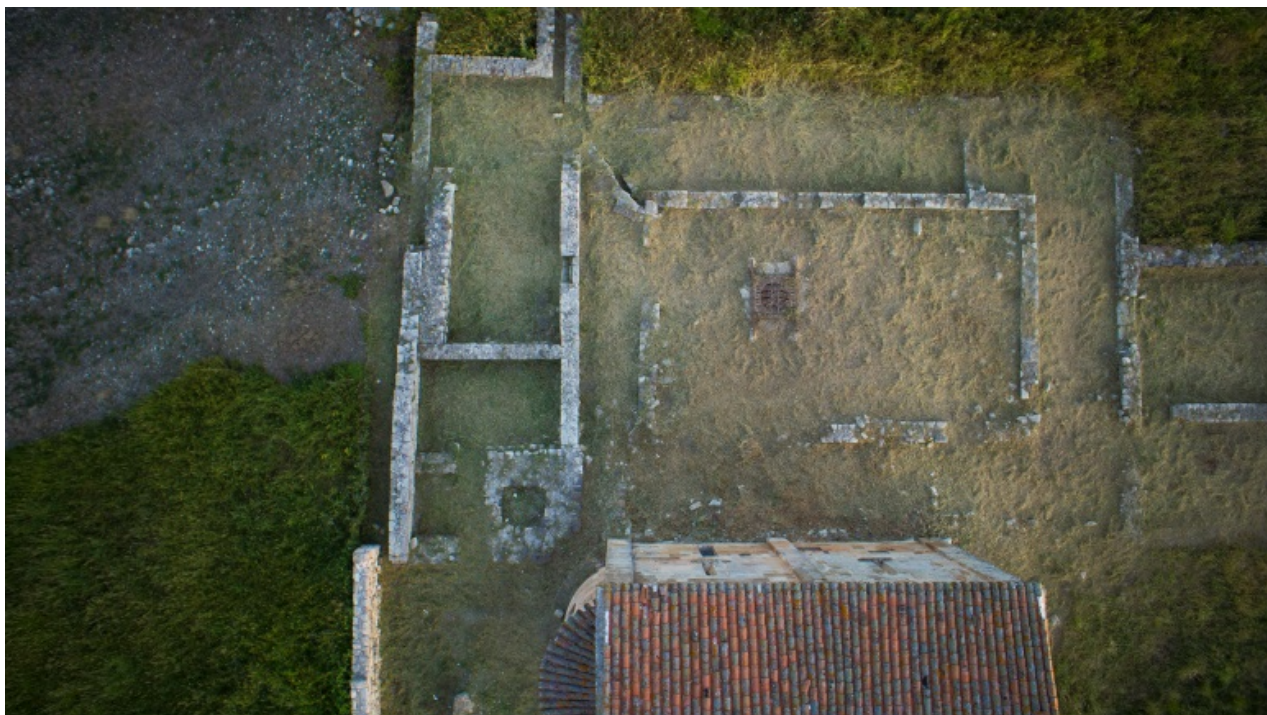
Fig. 1 - I resti del chiostro e del pozzo del monastero visti dall'alto (foto di Unicity S.p.A.).

All'interno dei monasteri il pozzo era fondamentale, non solo per attingere l'acqua ma anche per preparare i pasti dei monaci, curare l'igiene, coltivare gli orti e realizzare oggetti, come il vasellame (fig. 1).

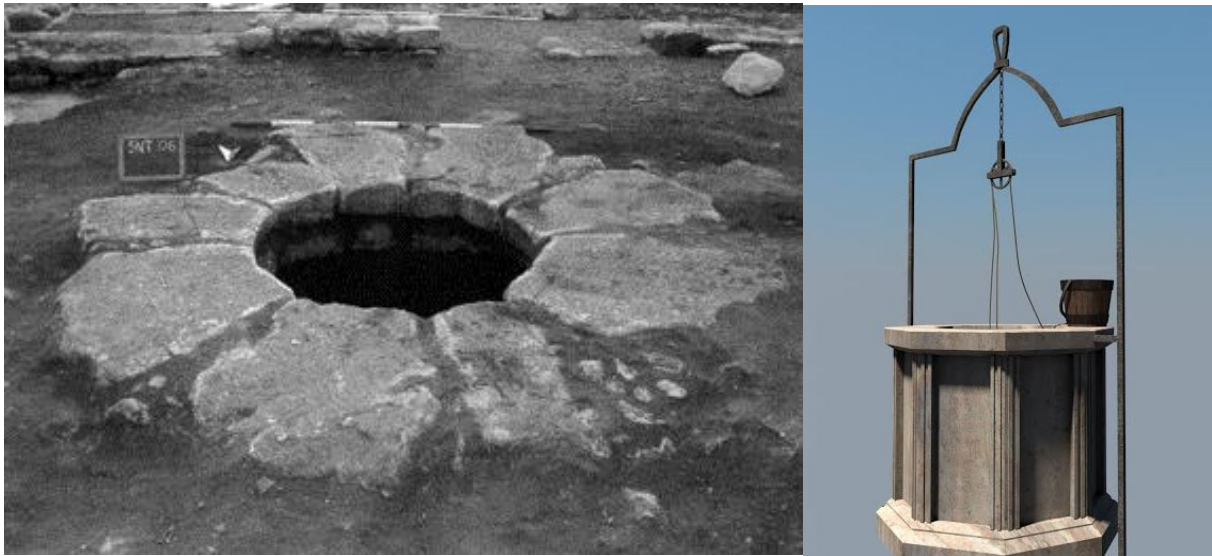
Fig. 2 - Nell'immagine a sinistra: la ghiera del pozzo nel cortile del chiostro (foto del Comune di Semestene); a destra l'ipotesi ricostruttiva (Unicity S.p.A.).

Nel monastero di San Nicola gli scavi archeologici nel cortile hanno rivelato l'esistenza di un pozzo (fig. 2) ricavato all'interno della roccia per parecchi metri di profondità. I contorni del pozzo erano segnalati da alcune lastre di pietra e al suo interno gli archeologi hanno ritrovato molti oggetti, risalenti alle ultime fasi di vita del monastero. Quando questo fu distrutto dall'incendio, il pozzo, non essendo più utile, fu trasformato in una discarica. Durante le indagini archeologiche non sono stati recuperati elementi pertinenti alla balaustra di protezione (vera o ghiera), tuttavia è plausibile che il pozzo ne fosse fornito non solo per evitare cadute accidentali, ma anche perché offriva un appoggio funzionale durante le operazioni per attingere l'acqua con il secchio, manovra che poteva essere

svolta con o senza l'aiuto di una carrucola. Si è, pertanto, scelto di presentare, nella ricostruzione 3d del sito un'ipotesi di quello che poteva essere l'aspetto esterno della vera, sebbene non suffragata da prove archeologiche (fig. 2).

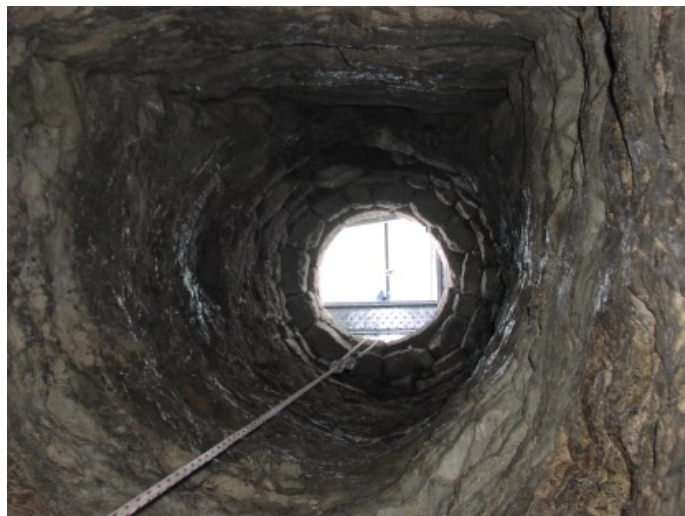
Fig. 3 - L'interno del pozzo (foto del Comune di Semestene).

I materiali provenienti dagli strati di riempimento del pozzo non possono essere interpretati solo come resti di pasto (fig. 3). Sono stati trovati, infatti, anche numerosi frammenti ossei recanti segni di macellazione, e una gran quantità di ossa intere, teste ed ossa lunghe appartenenti a bovini adulti.
