# Kirche und Kloster San Nicola di Trullas

## ■ Der Brunnen

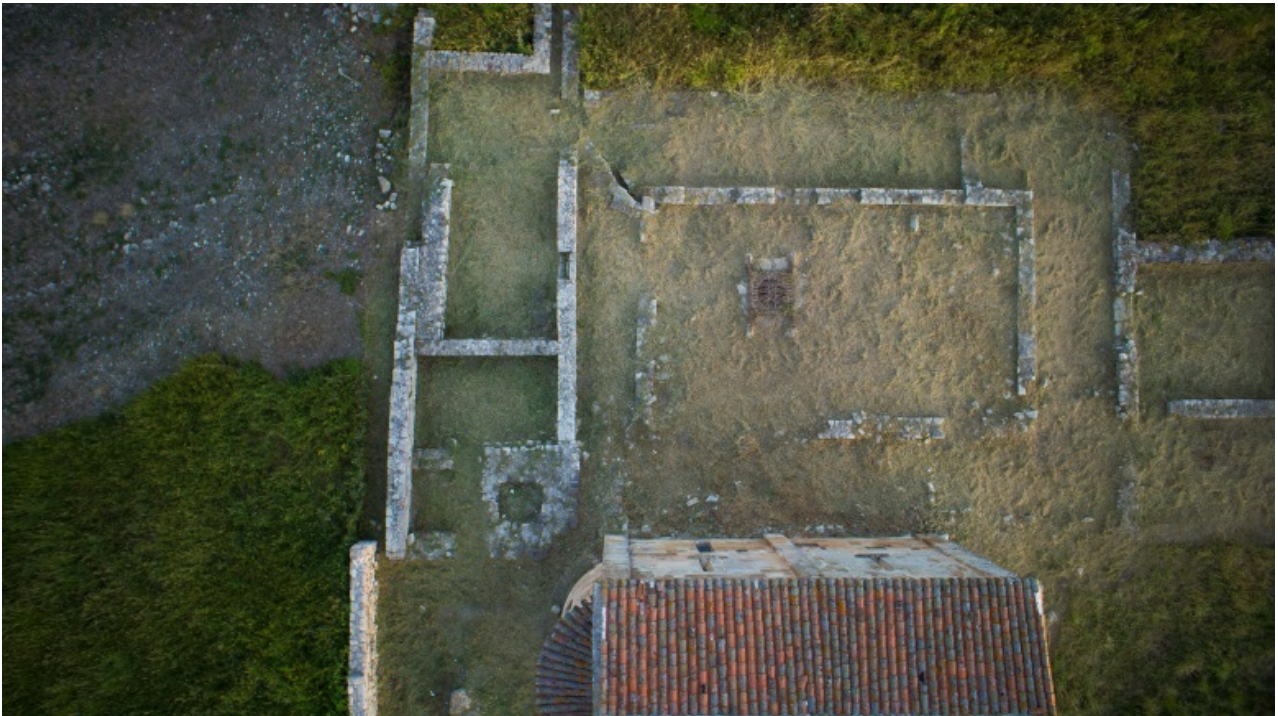
**Abb. 1** - Die Überreste des Kreuzgangs und des Brunnens des Klosters, gesehen von oben (Foto von Unicity S.p.A.).

In den Klöstern war der Brunnen wichtig zur Wasserversorgung, für die Zubereitung der Speisen der Mönche, für die Hygiene, für die Bewässerung der Gärten sowie für die Herstellung von Gegenständen wie Geschirr (Abb. 1).

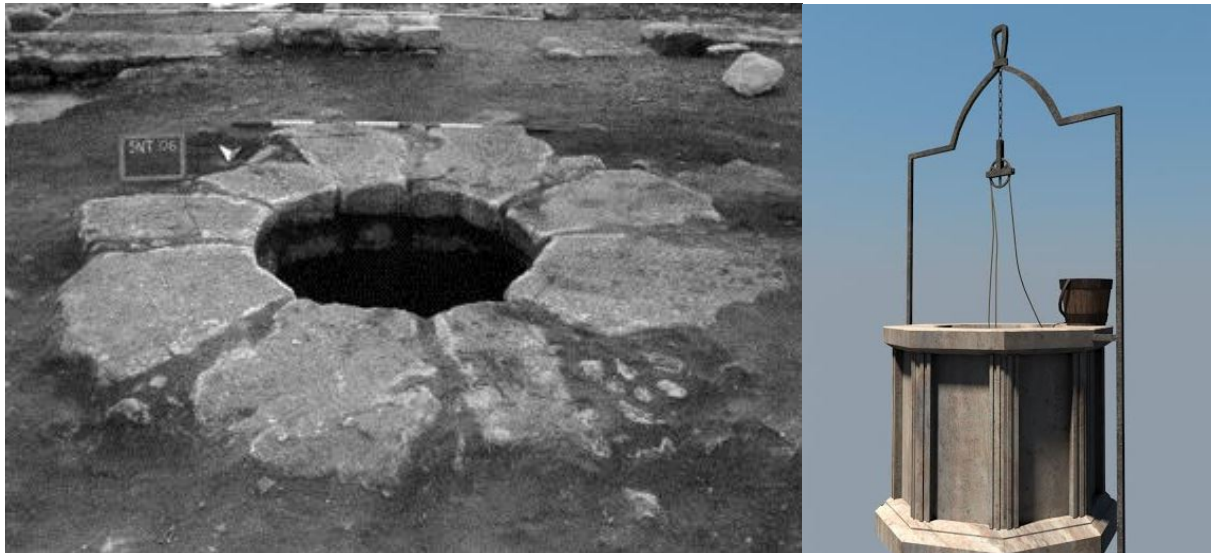
**Abb. 2** - Auf dem Bild links: Die Einfassung des Brunnens im Innenhof des Kreuzgangs (Foto der Gemeinde Semestene); rechts die Rekonstruktionshypothese (Unicity S.p.A.).

Durch die archäologischen Grabungsarbeiten im Innenhof des Klosters San Nicola wurde das Vorhandensein eines Brunnens belegt (Abb. 2), der tief in den Fels gegraben wurde. Die Einfassung des Brunnens bestand aus Steinplatten und im Inneren des Brunnens haben die Archäologen viele Gegenstände aus den letzten Phasen des Lebens des Klosters gefunden. Nachdem das Kloster durch den Brand zerstört worden war, wurde der Brunnen als Deponie genutzt und aufgefüllt. Während der archäologischen Untersuchungen wurden Elemente der Schutzbalustrade (Einfassung) gefunden und es ist wahrscheinlich, dass sie nicht nur dazu diente, ein versehentliches Fallen in den Brunnen zu verhindern, sondern auch zum Abstellen des Eimers beim Wasserschöpfen, was mit oder ohne Hilfe

einer Winde geschehen konnte. Bei der 3D-Rekonstruktion der Fundstätte wurde daher für eine Einfassung entschieden, auch wenn keine archäologischen Belege für diese Hypothese vorliegen (Abb. 2).

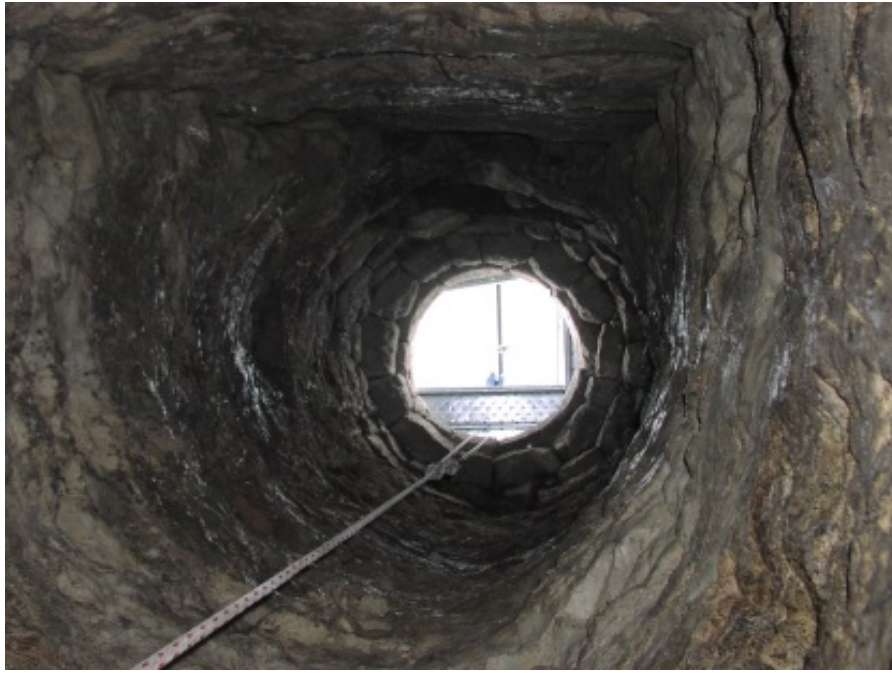
**Abb. 3** - Das Innere des Brunnens (Foto der Gemeinde Semestene).

Die Materialien, die in den Füllschichten des Brunnens gefunden wurden, können nicht nur als Speisereste interpretiert werden (Abb. 3). Gefunden wurden zahlreiche Fragmente von Knochen mit Schlachtspuren, eine Vielzahl von ganzen Knochen, Köpfen und langen Knochen von ausgewachsenen Rindern.
