# Palais de Baldu

## ■ Techniques de construction du Château

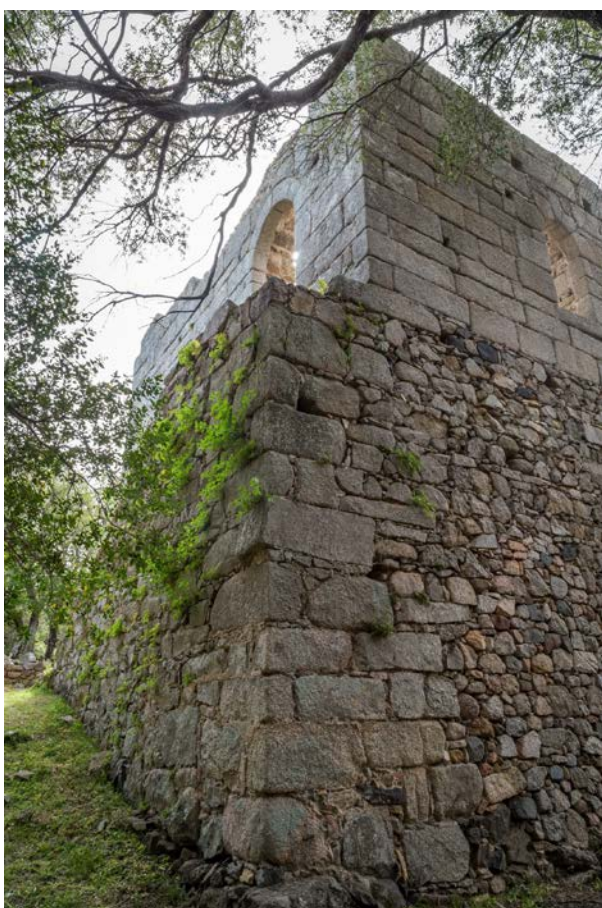
La tour présente des techniques de construction différentes : on constate une nette distinction entre la partie inférieure et le sommet de la structure (fig. 1).

**Fig. 1** - Luogosanto, Château de Baldu : coin situé entre la façade Nord et Ouest (photo Unicity S.p.A.).

La façade Sud est totalement absente, tandis que la façade Ouest est mutilée à droite : le socle présente un mélange de techniques dû à la présence de l'adossement de l'escalier (fig. 1) ; au niveau du deuxième étage, on aperçoit un larmier et deux niches superposées à l'intérieur à côté de la fenêtre à baie unique (fig. 4).

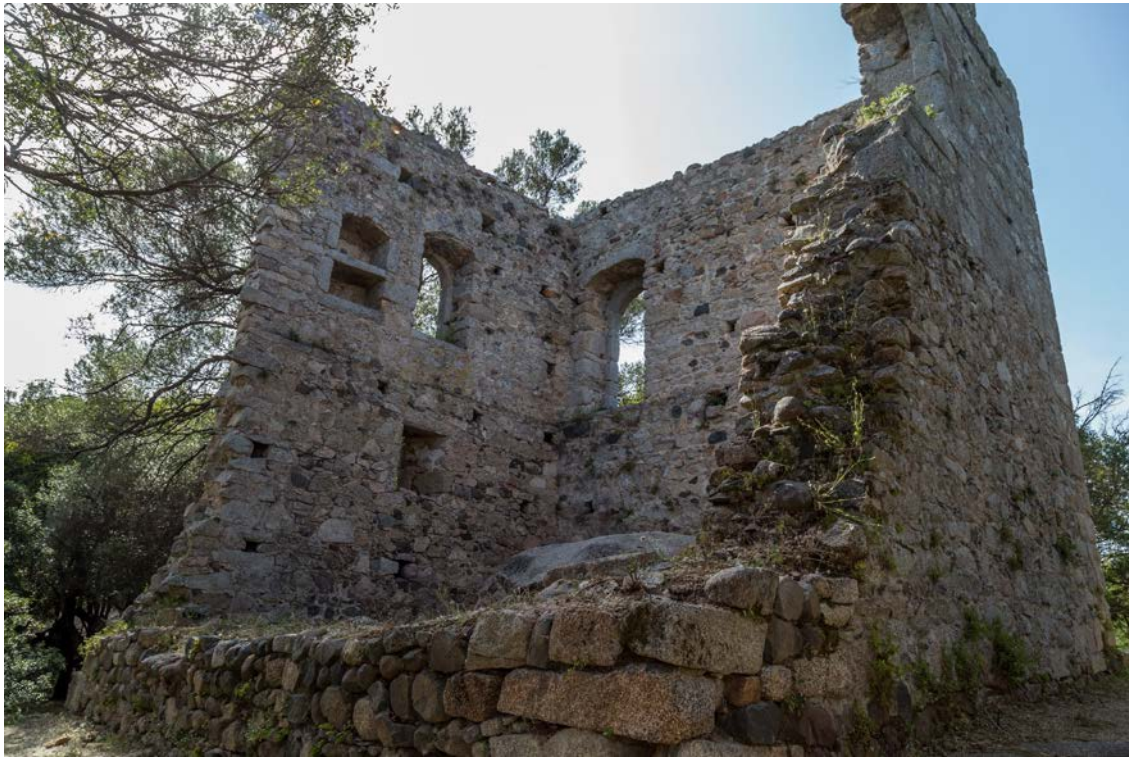
entrepôt. Le premier étage recevait l'air et la lumière à travers des meurtrissures et le deuxième étage à travers des fenêtres à baie unique (fig. 2).

**Fig. 2** - Luogosanto, Château de Baldu : vue du Sud-Est (photo Unicity S.p.A.).

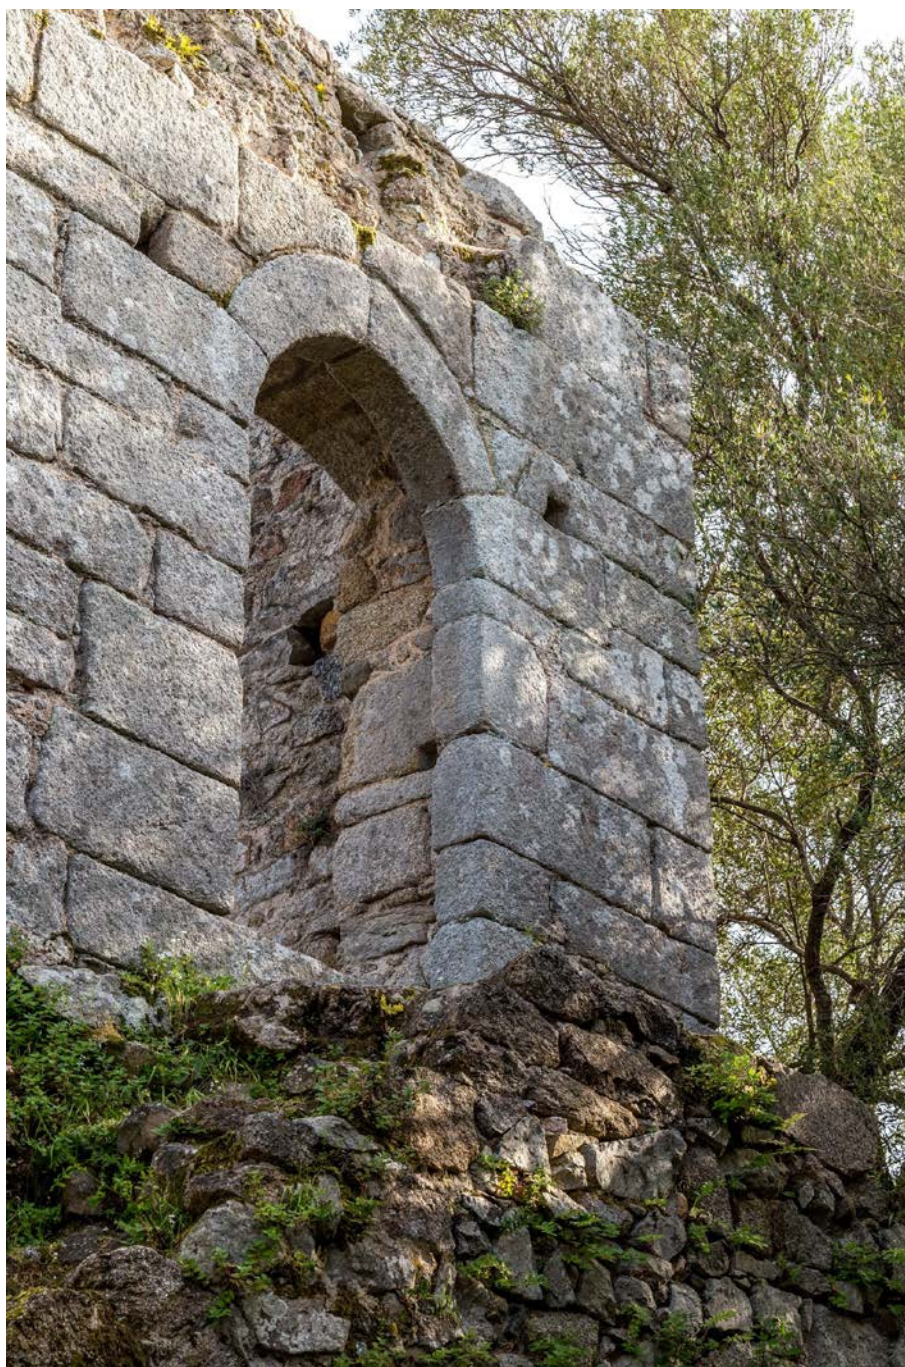
On y accédait exclusivement par la façade Nord en empruntant un escalier extérieur en maçonnerie qui rejoignait le deuxième étage, jusqu'à une porte en arc en plein cintre surbaissé réalisé avec de claveau monolithique profiler (fig. 3).

**Fig. 3** - Luogosanto, Château de Baldu : parement Nord avec entrée et escalier extérieur (photo Unicity S.p.A.).

Le parement du deuxième étage est réalisé avec des claveaux granitiques plutôt réguliers et d'une forme légèrement allongée ; celui de la base présente des pierres brutes disposées de façon irrégulière : tous deux sont caractérisés par la présence de boulins, créés pour y loger les poutres qui constituaient les échafaudages pour la construction de la structure.

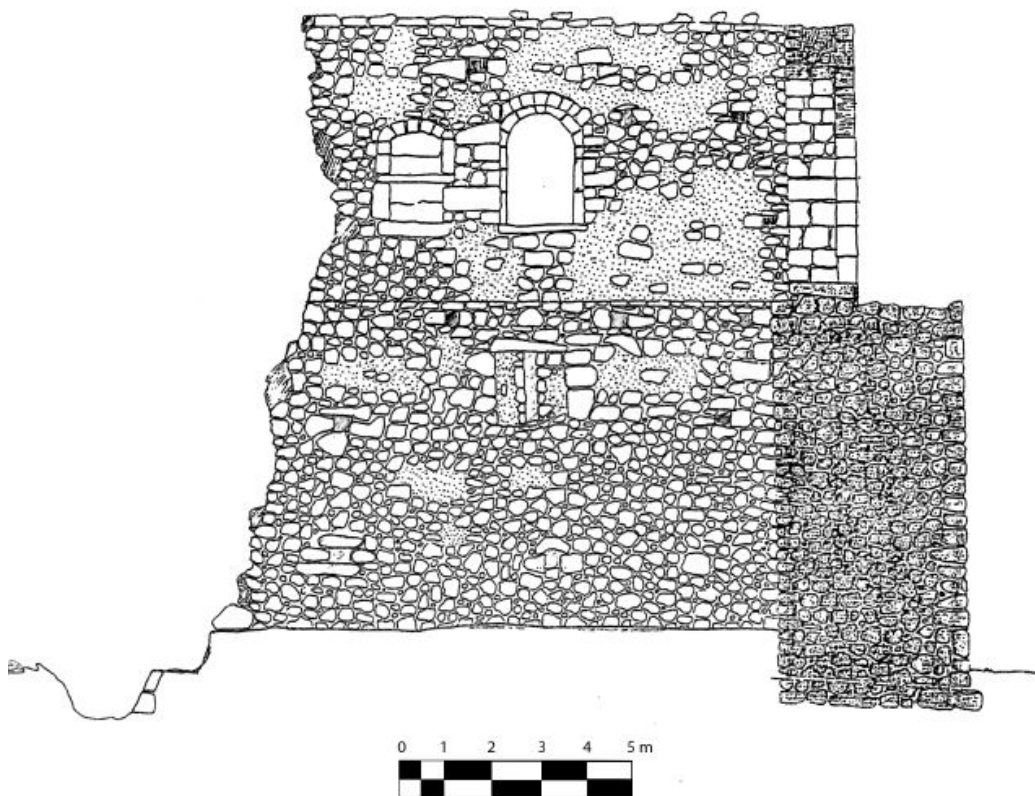
**Fig. 4** - Luogosanto, Château de Baldu : façade interne Ouest du Château de Baldu (élaboration graphique d'A. M. Azara).

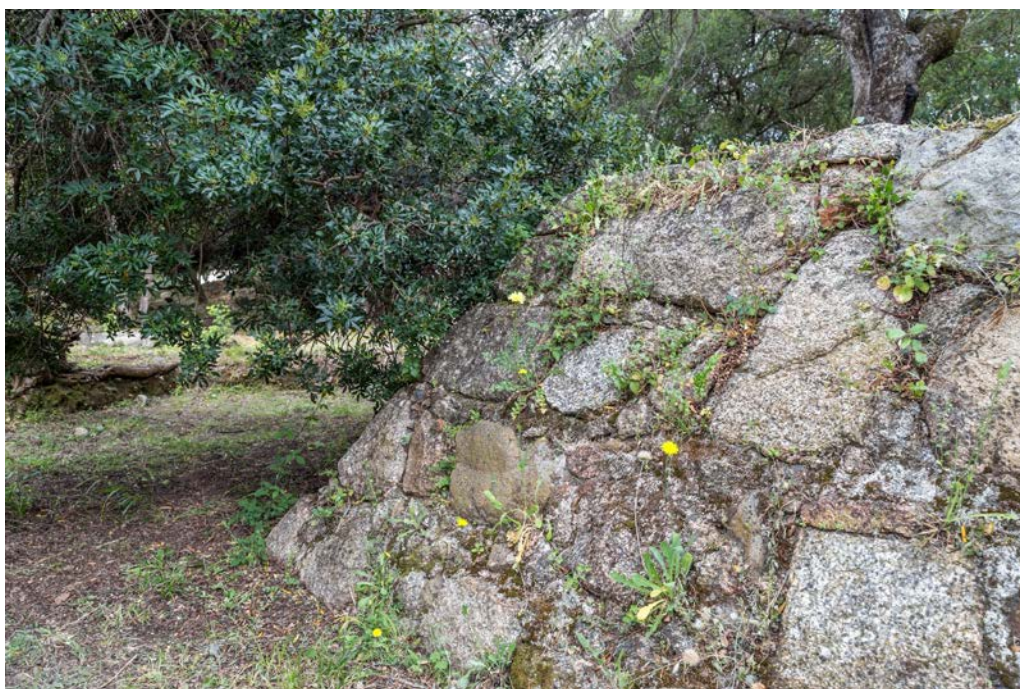
Pour défendre la tour, on avait prévu une base en talus qui couvrait la partie la plus basse (fig. 5) : l'encorbellement atteignait environ 1,20 m et ses murs étaient inclinés pour éviter l'assaut.

**Fig. 5** - Luogosanto, Château de Baldu : base en talus au bas de la tour (photo Unicity S.p.A.).
