Palazzo di Baldu

Patrimonio culturale
SARDEGNA Virtual Archaeology

■ Ambienti *Kappa* e *Lambda*

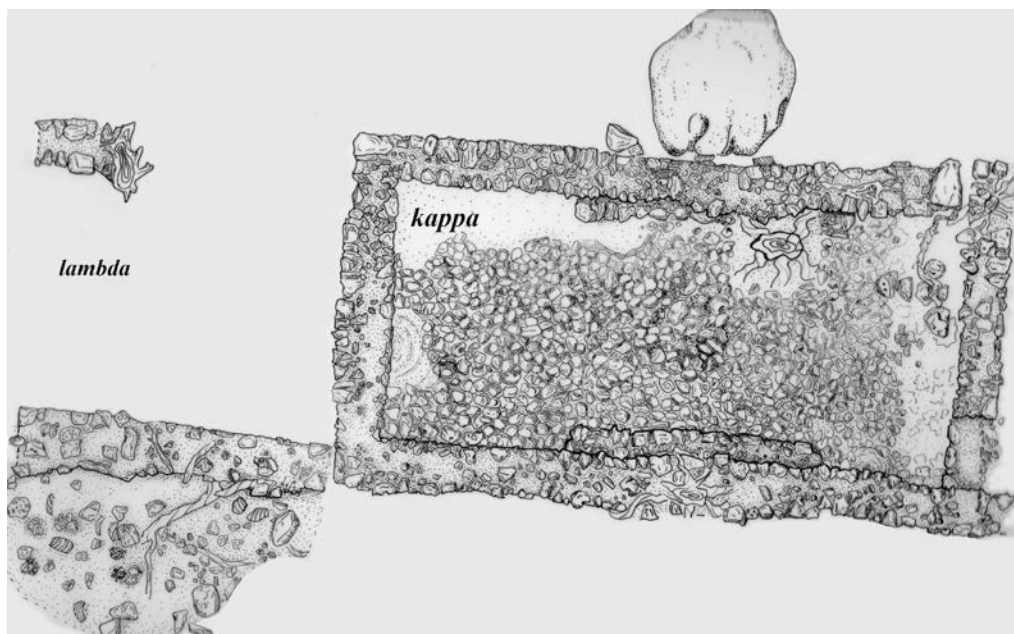
Fig. 2 - Rilievo degli ambienti lambda e kappa (Elaboraz. grafica C. Cocco).

È stato possibile individuare il vano *lambda* (figg. 2-3), il quale era stato precedentemente interpretato come un accesso al cortile pentagonale e quindi al palazzo: attraverso l'asportazione dei sedimenti sono stati messi in luce i setti murari continui, che hanno

quindi permesso di confutare la prima ipotesi. La tecnica muraria appare differenziarsi da quella degli altri ambienti, in quanto caratterizzata dalla presenza di laterizi¹ e malta di calce. L'ambiente *kappa* (figg. 2-4)² ha mostrato una stratigrafia da cui è stato possibile ricostruire le sue caratteristiche: i setti murari, che costituiscono la forma rettangolare, sono realizzati da doppio paramento, il cui pezzame litico appare legato da malta di fango; internamente, addossati ai lati lunghi, si trovano due bancali. Il piano pavimentale era caratterizzato dall'allisciamento di malta di fango con piccole pietre, frustoli di carbone e grumi di calce, che ricopriva la sistemazione di pietre maggiori: tecnica definita *Lu Pamentu*. Superiormente era coperto da un tetto in coppi ed embrici, rinvenuti durante le indagini, a causa del crollo delle strutture in antico. Inoltre, è stato individuato un accesso aperto sul lato corto in comunione con il vano *iota* (ι): tale aspetto risponde al modulo del doppio ambiente, composto da uno di dimensioni maggiori legato ad un altro minore adiacente³.

² L'ambiente kappa ha una lunghezza di m 8,20/ 9,60 e una larghezza di 3,75/5,20.

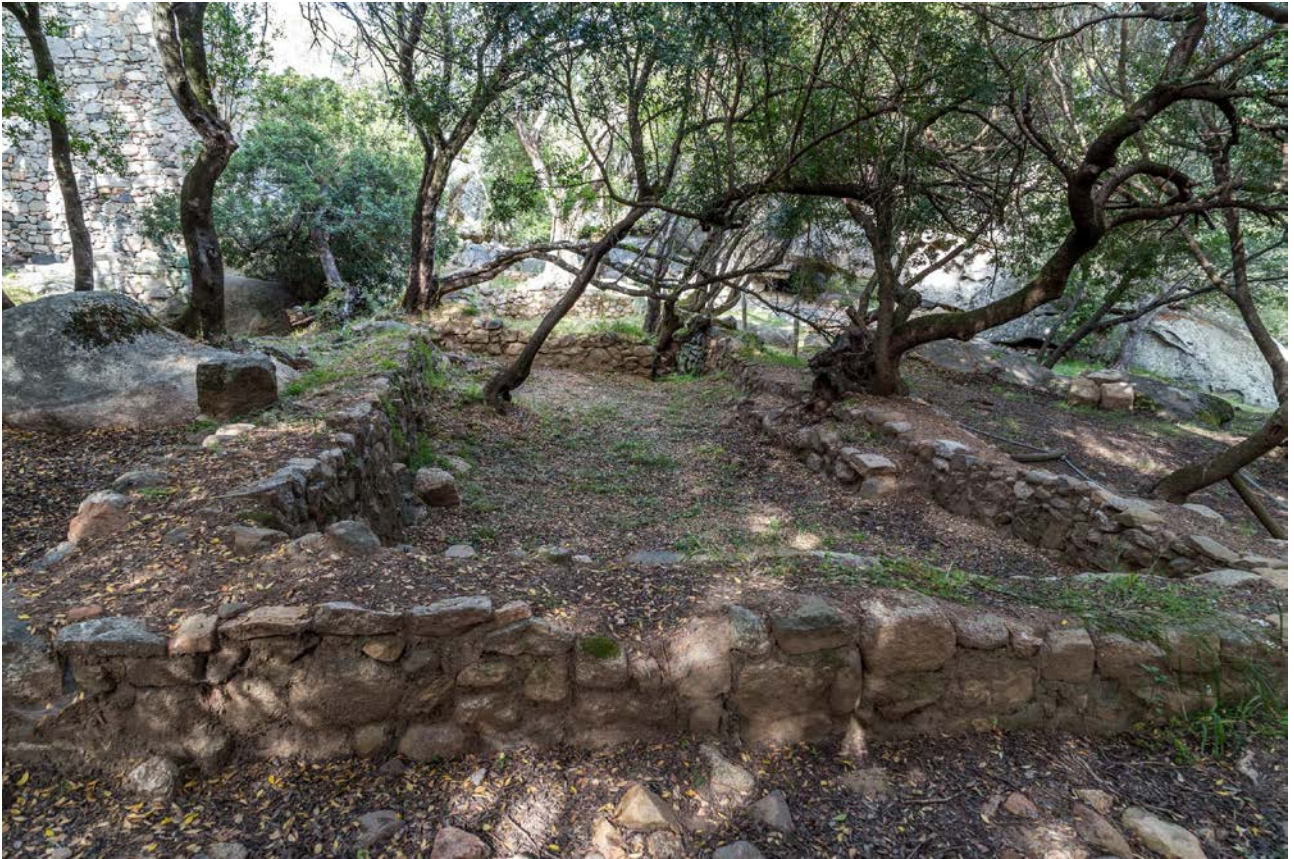
Fig. 4 - Palazzo di Baldu: vano κ, veduta da Ovest (foto di Unicity S.p.A.).

Alla conclusione della campagna di scavo, l'ultima attività eseguita è stata quella del restauro delle strutture murarie di tale ambiente, che stavano collassando a causa dell'azione delle radici delle querce da sughero che circondano il complesso.
